## Ontwerpverantwoording Burgemeester de Vlugtlaan

projectnummer 150204  
datum 4 april 2018

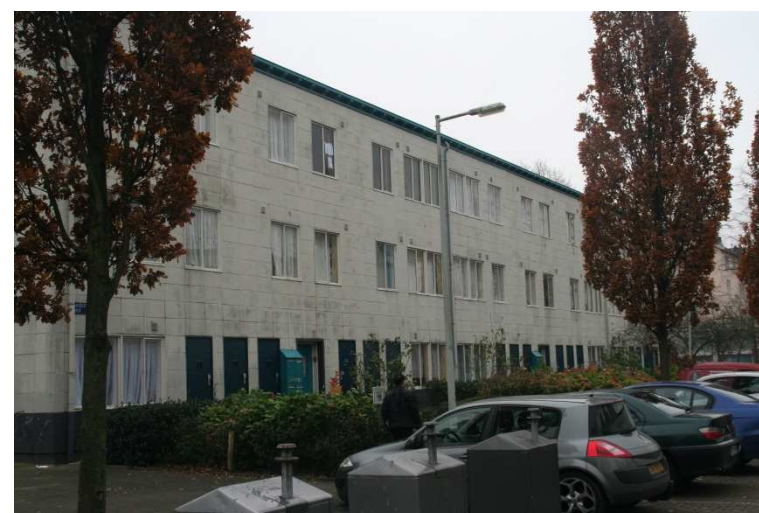
*Drie blokken zijn geschilderd, bij deze blokken zijn wel nog de oorspronkelijke balkonhekken aanwezig.*

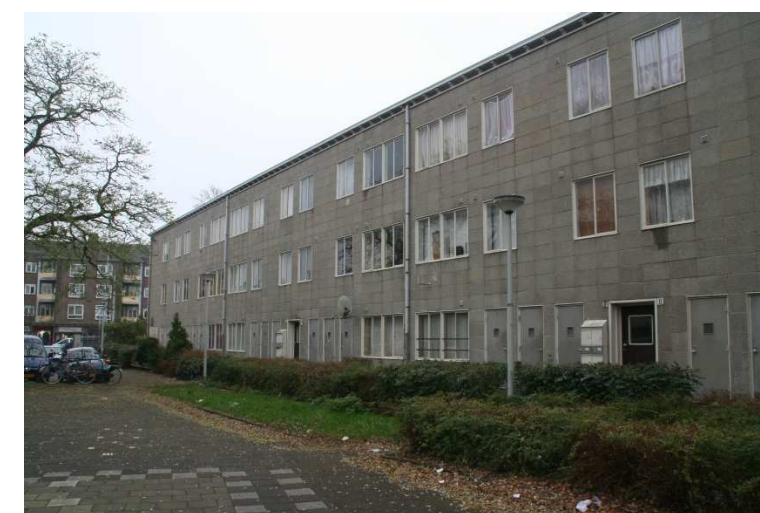
*Vier blokken zijn in het verleden niet geschilderd. Hier heeft de gevelbeplating nog zijn oorspronkelijke kleur en structuur, waarbij de tand des tijds uiteraard wel afleesbaar is.*

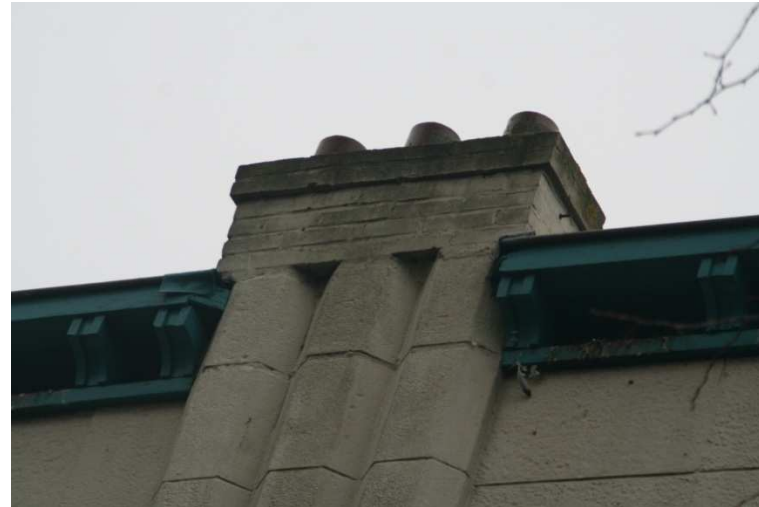
De koppen van de schoorstenen zijn deels later vervangen en opgemetseld. De oorspronkelijke betonnen elementen zijn bovendaks grotendeels verdwenen.

*De schoorstenen in de kopgevels zijn bij een eerdere renovatie opgemetseld. We willen nu de oorspronkelijke betonnen elementen terugbrengen.*

- De oorspronkelijke schoorstenen in de kopgevels worden hersteld. We willen de geprofileerde betonblokken in de kopgevels ook bovendaks herstellen.
- De kleurstelling van alle zeven bouwblokken wordt gelijkgetrokken. Dit geldt voor de gevel, de kozijnen, de draaiende delen en overige details, zoals balkonhekken en dakranden.

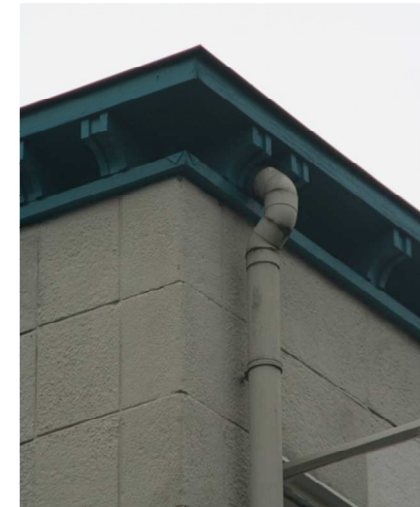
De oorspronkelijke dakranddetailering is (behoudens de kleurstelling) grotendeels nog intact. Hier en daar zijn kleine aanpassingen aangebracht, maar op hoofdlijnen is het detail nog aanwezig. Op de hemelwaterafvoer is het een en ander aan te merken.

*De detaillering van de dakrand is nog nagenoeg geheel intact, de hwa's zijn in het verleden aangepast.*

- De bestaande dakrand detaillering blijft gehandhaafd. De definitieve kleurstelling zal op blokniveau worden bepaald, in samenhang met de te kiezen kleur voor het gevelschilderwerk.

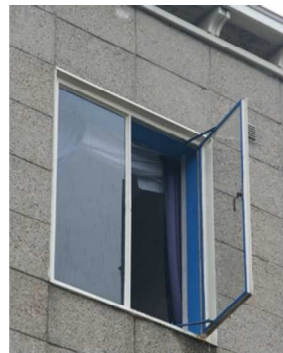
De bestaande (en oorspronkelijke) stalen kozijnen zijn van matige tot slechte kwaliteit. Er is sprake van corrosieschade, beschadigd en deels vervangen hang- en sluitwerk, de draaiende delen zijn vaak getordeerd. De bestaande balkonhekken zijn deels vernieuwd in een aangepaste vormgeving, deels nog in de originele vorm aanwezig.

*De oorspronkelijke stalen kozijnen worden vervangen door aluminium kozijnen.*

- Alle stalen kozijnen worden vervangen door aluminium kozijnen met aangepaste slanke profilering. Omdat er in de oorspronkelijke stalen kozijnen sprake is van buitenbeglazing, is er voor gekozen om het beeld van de stopverflin middels een extra profiellijst rondom weer te geven. De kaderprofielen zoals deze ook oorspronkelijk in de gevel zijn aangebracht, Komen in aluminium terug. De toevoer van de (verborgen) ventilatieroosters wordt als perforatie in dit kader uitgevoerd.

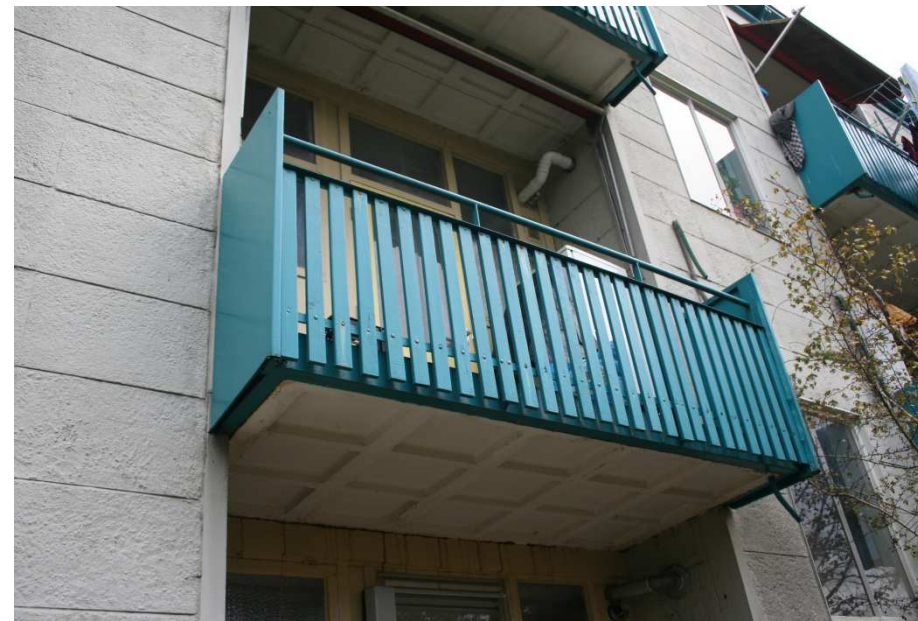
De balkons in de geschilderde blokken zijn qua detaillering nog origineel. De nieuwe, vergrootte balkons worden in deze uitvoering uitgewerkt.

- De bestaande balkons worden 40 cm groter (van 1,10 m. naar 1,5 m.). de balkonhekken worden naar het oorspronkelijke beeld vertaald. Door het vergroten van de buitenruimte ontstaat er een functioneel balkon. De balkonvloer wordt in micro-beton geheel nieuw uitgevoerd. De cassette-verdeling in de onderzijde komt in het beeld terug, zo ook de stalen randligger.

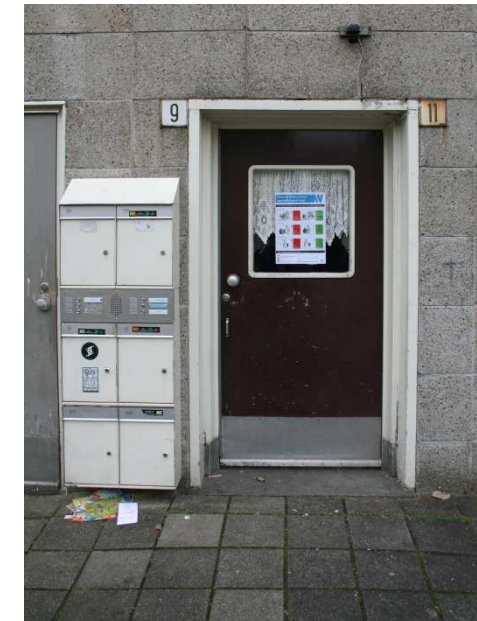
De postkasten worden van de gevel verwijderd. In het plantsoen wordt een vrij opgestelde kast geplaatst.

- De later aangebrachte postkasten worden van de gevel verwijderd. De nieuwe postkasten worden als vrij opgesteld element in het plantsoen bij de voordeur geplaatst.
