LANDHUIS 'KUILENBURG' VOGELENZANG

STRUCTUUR
 Het landhuis kuilenburg is een Gemeentelijk Monument en heeft een heldere en grotendeels intacte hoofdopzet met de vertrekken gegroepeerd rond een grote hal (begane grond) of rond de gang (verdieping).
 Er loopt een draagstructuur door het pand van oost naar west - als beëindiging van de kamers aan de noordzijde - en een tweede structuur als beëindiging van de kamers aan de zuidzijde. Aan de oostzijde is op de begane grond de entree met gang gesitueerd. Aan de westzijde van de begane grond en aan de oost- en westzijde op de verdieping zijn kleinere - secundaire- ruimten, zoals voorraadkelder, wasruimte en badkamers geplaatst.

RESTAURATIE

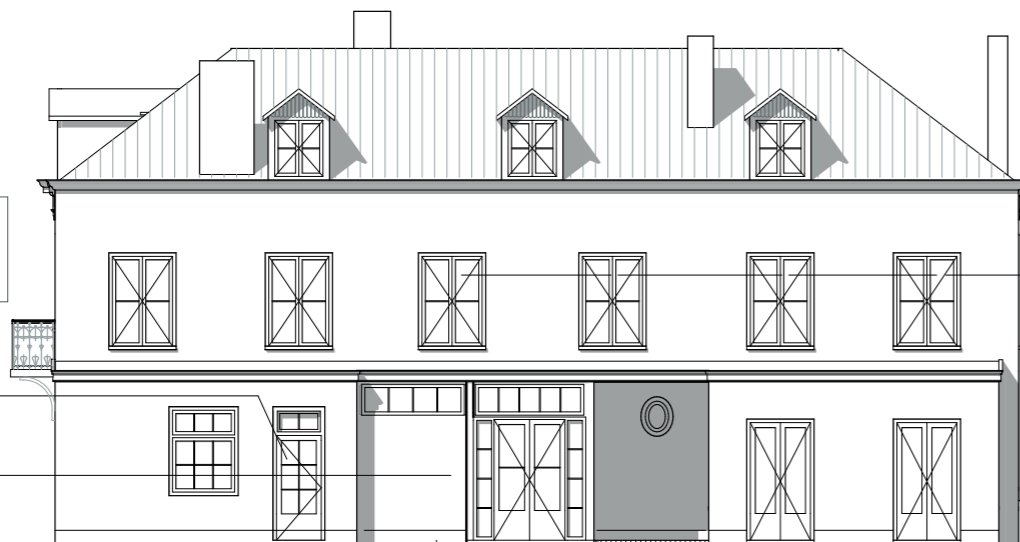
Achtergevel (zuid)

raamhout van 4 stolpstellen erg slecht hier draaiende delen vervangen en voorzien van monumentaal isolatieglas 3-4-3 met U waarde van 2,4

Bestaand enkel glas vervangen door:
 - isolerend monumentenglas waar mogelijk. 3-4-3 met U waarde 2,4
 - gelaagd monumentenglas waar bovenstaand niet mogelijk is 4-3 met U waarde 3,2
 een en ander conform opgave van AA glas

Nieuwe buitendeur

WC vergroten zodat beter aansluit op gevelindeling
