sequentie straat > hoofdentree > verdiepingvloeren > dak > panorama

stedelijke samenhang
verbinding op het niveau
van de stad

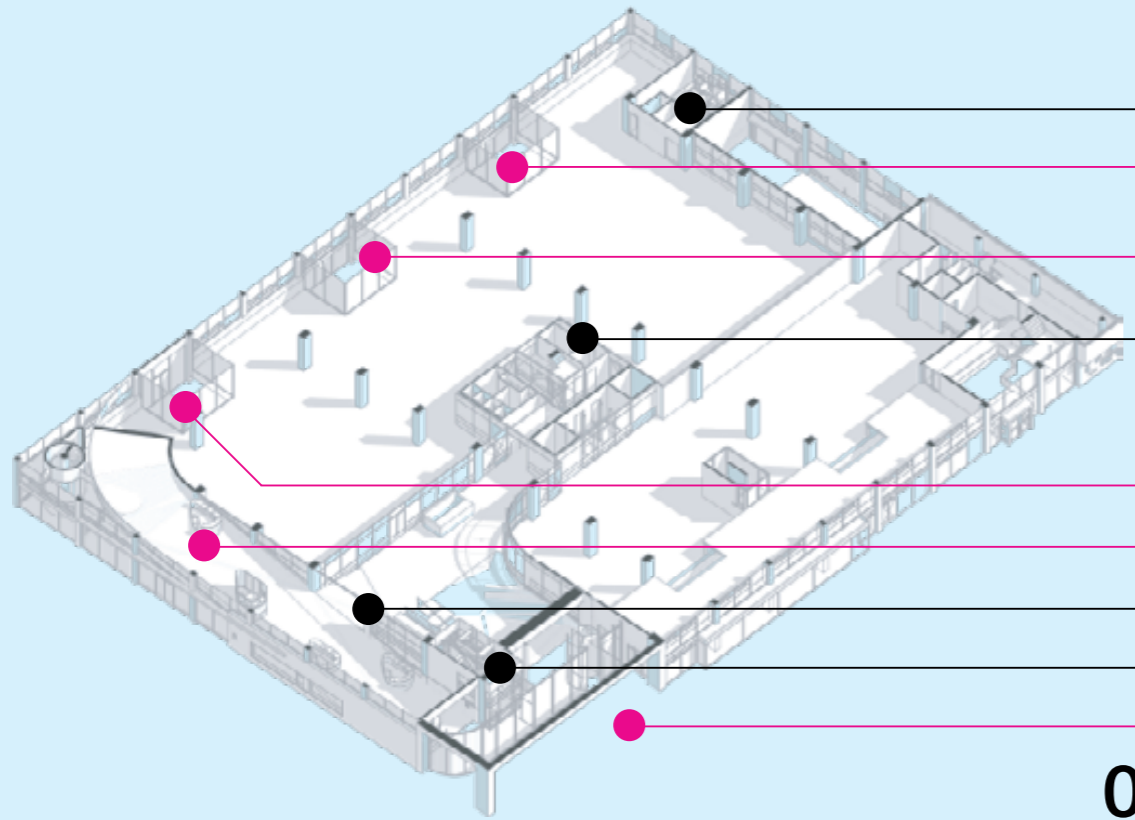
0

- extra trappenhuis
- extra entree Stadionplein
- extra entree Stadionplein
- centrale kern: liften, technische schachten en sanitaire ruimte's
- extra entree Stadionplein
- hellingbaan
- scheidingswanden
- extra trappenhuis
- hoofdentree

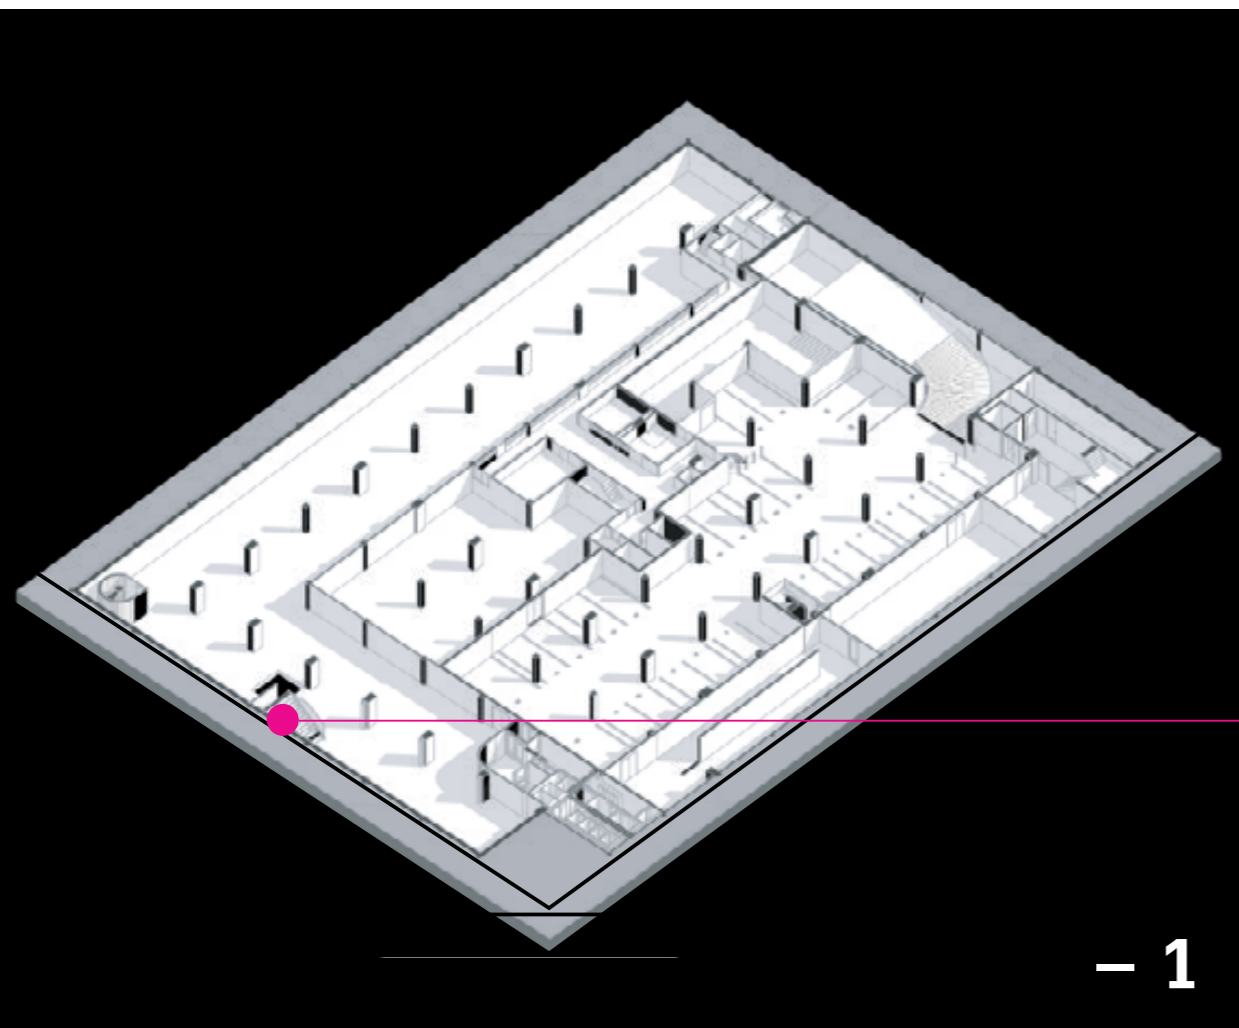
-1

- extra entree Stadionplein

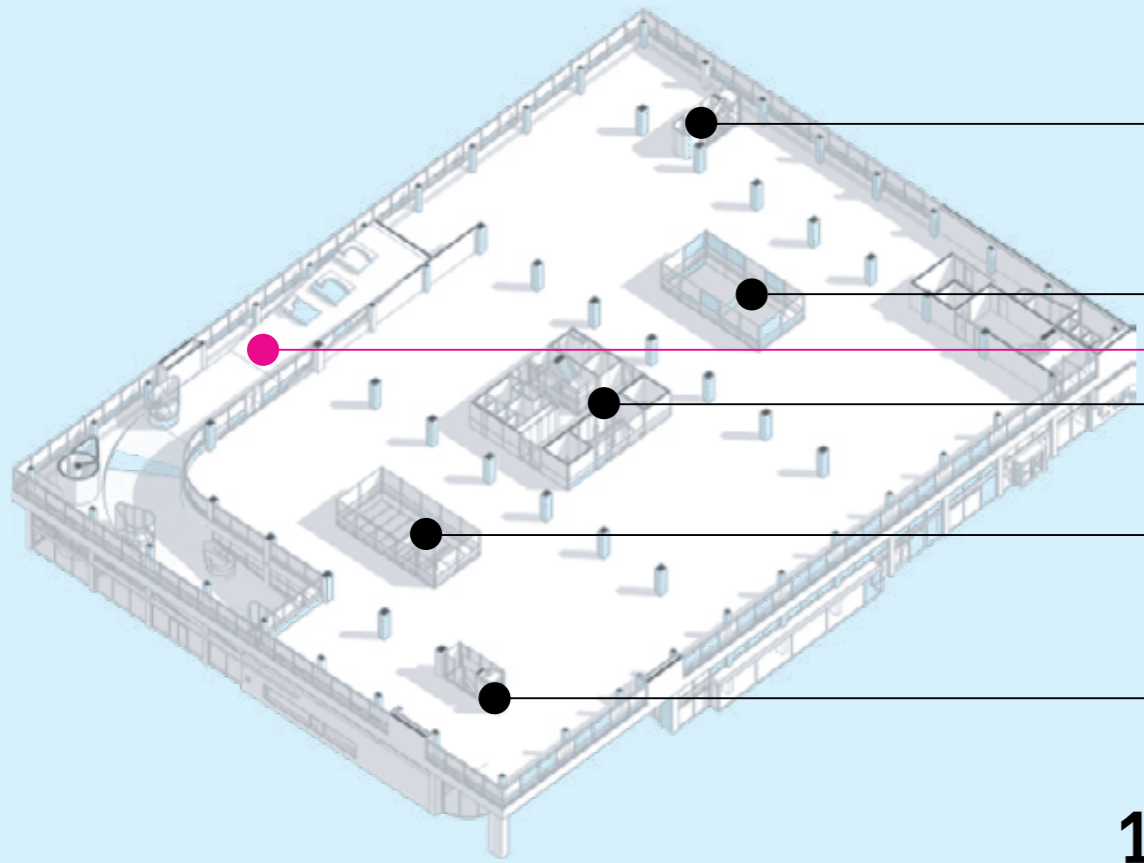
1

extra trappenhuis

atrium

hellingbaan

centrale kern

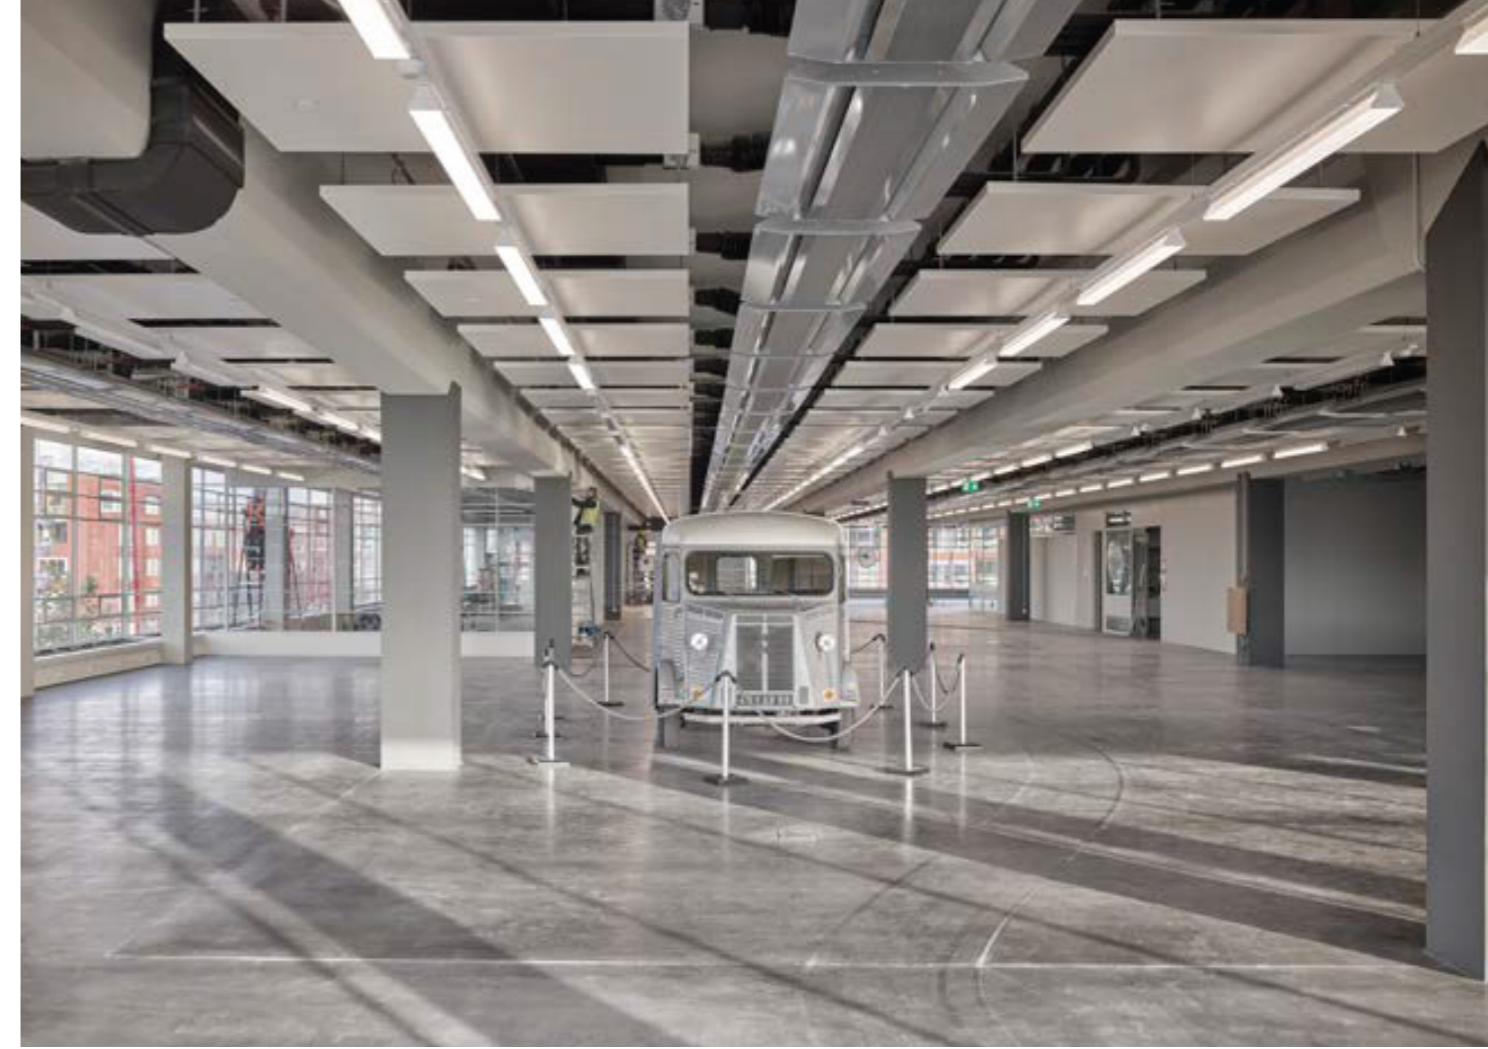
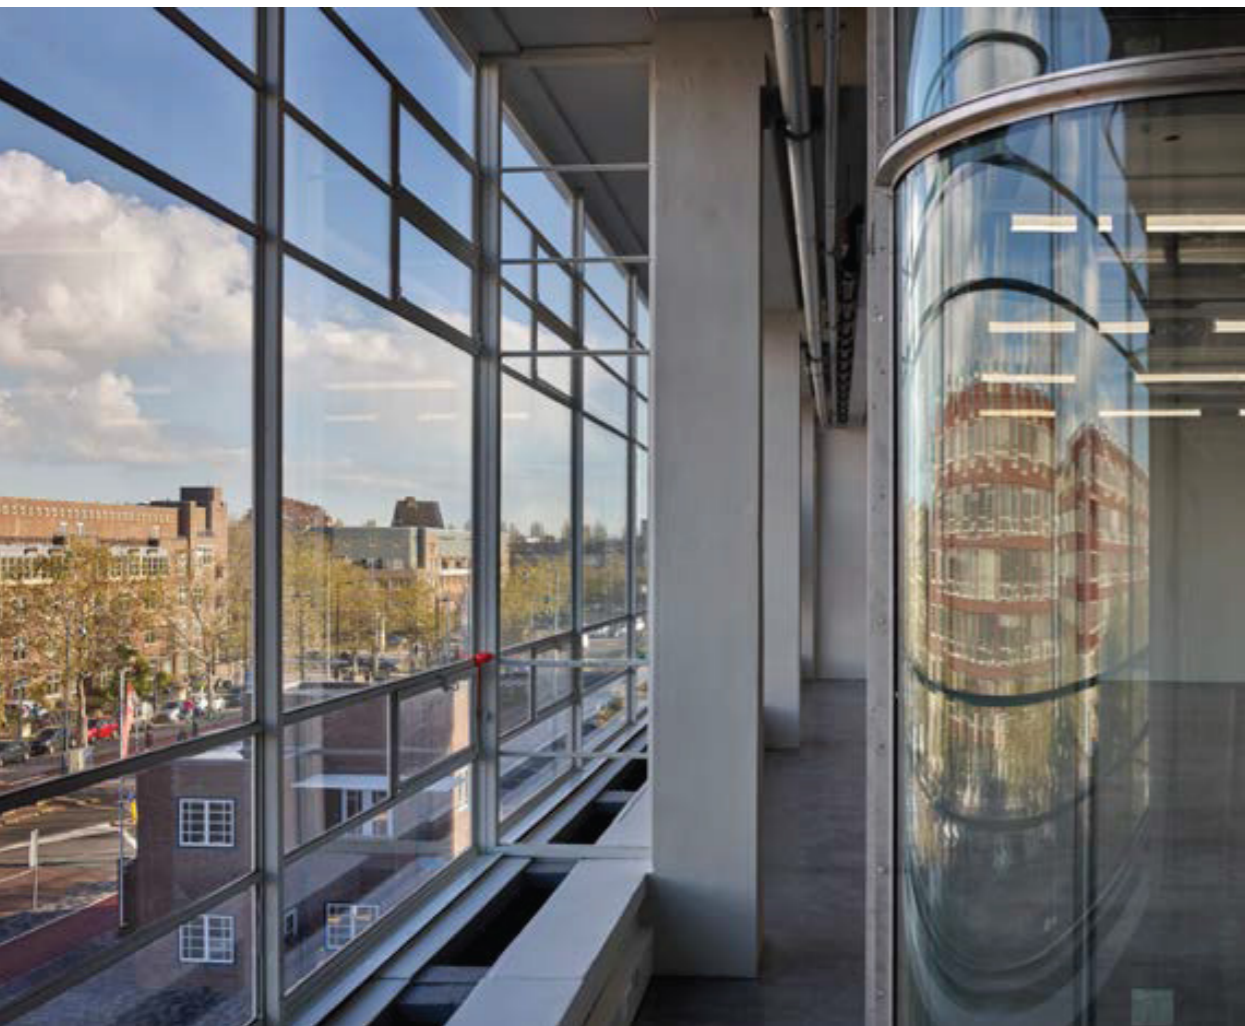
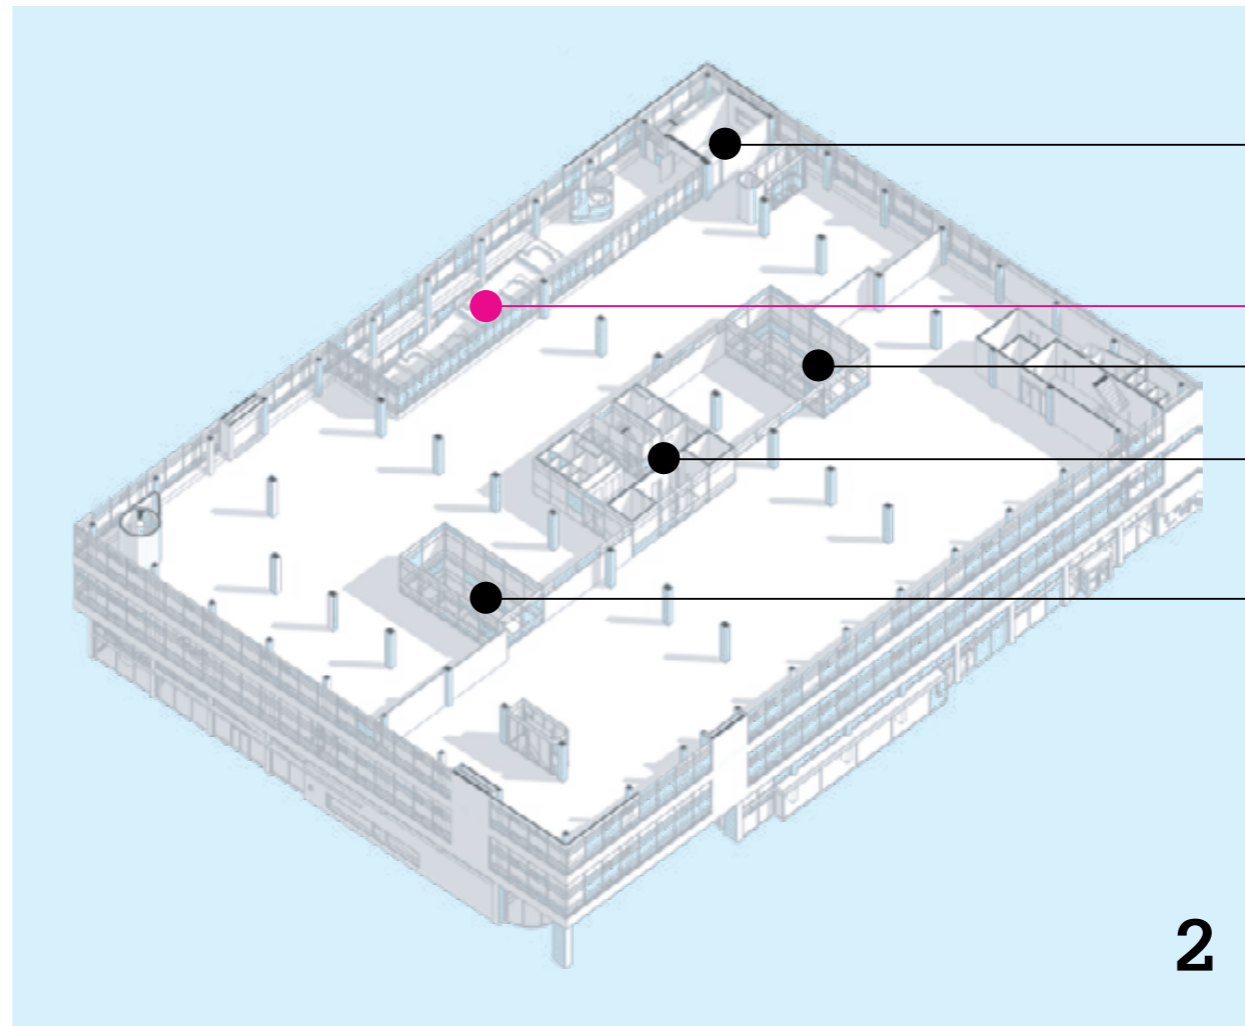
2

voormalige autolift,
nu kantoorruimte

hellingbaan

atrium

centrale kern

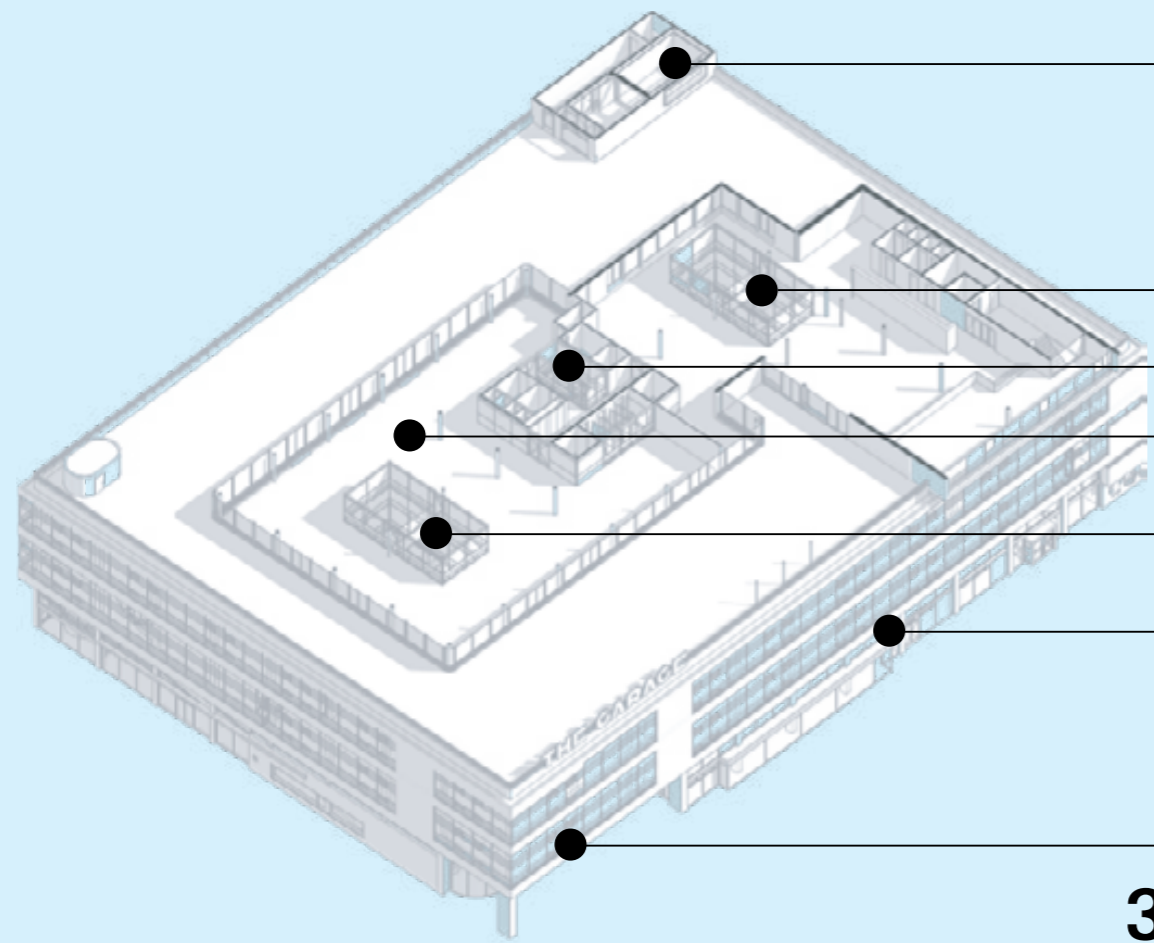
3

voormalige autolift, nu kantoorruimte

atrium

centrale kern

additioneel dakvolume (kantoorruimte)

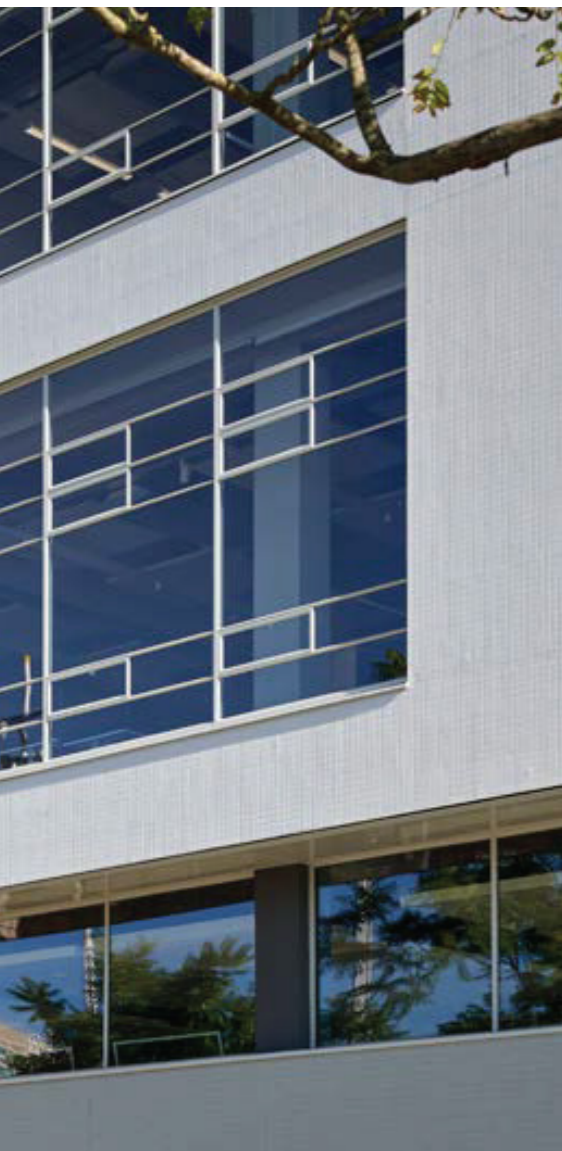
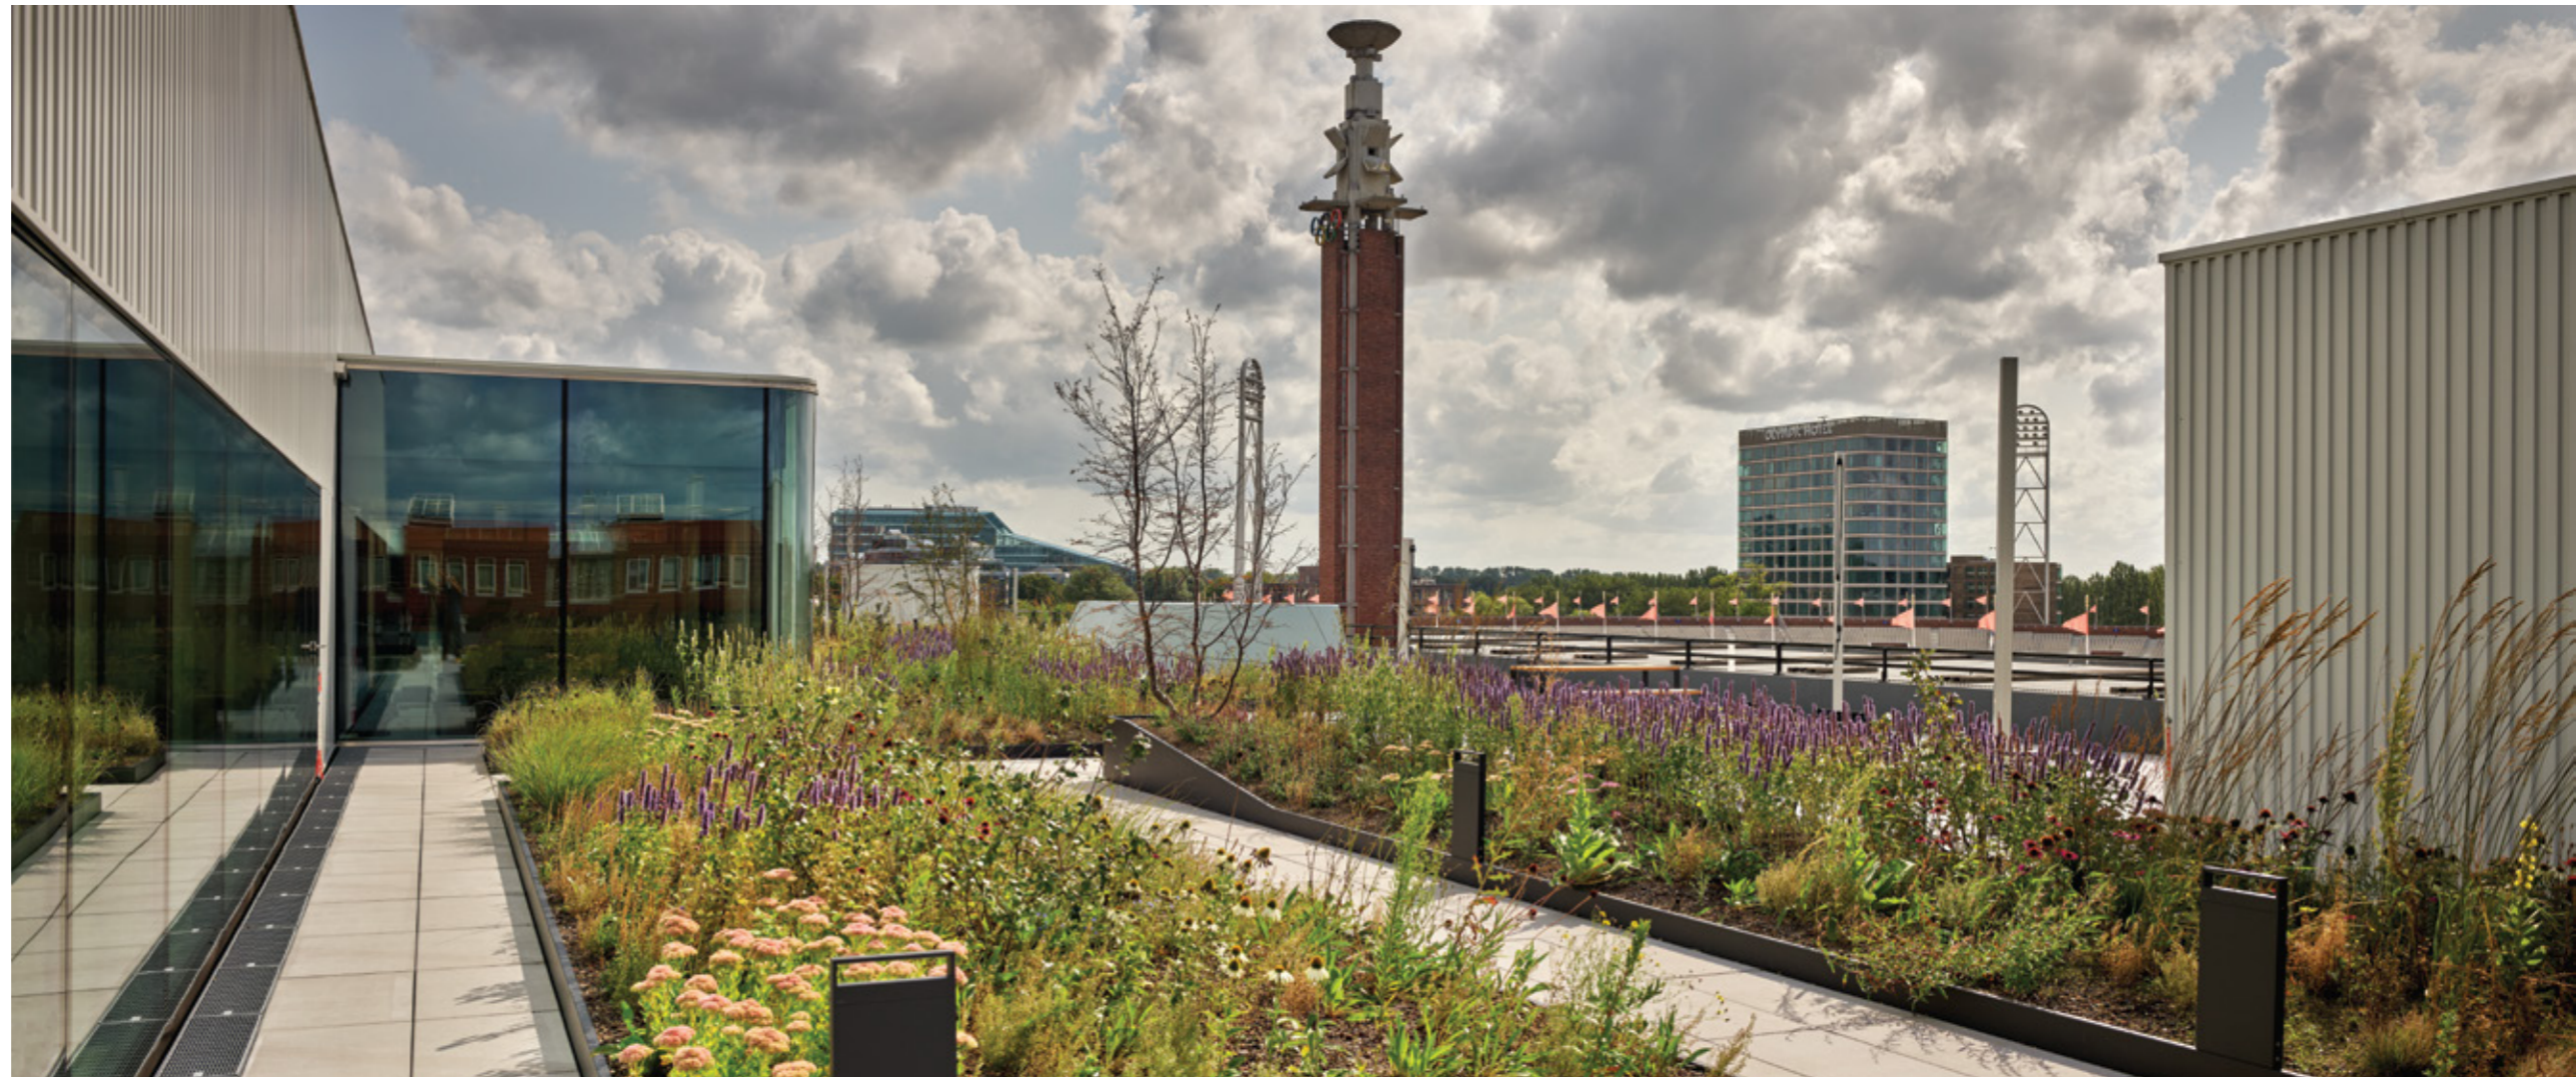
herstel glaspui en behoud stoeltjesprofielen;
toepassing van geïsoleerde beglazing
met aan binnenzijde zonwering, extra
convectoren en ventilatieunits

gesloten geveldelen voorzien van
isolatie en glasmosaïek
