# Molenweg 69, 1601 ST Enkhuizen

## Objectgegevens

provincie:	Noord-Holland
gemeente:	Enkhuizen
plaatselijke aanduiding:	<b>Molenweg 69, 1601 ST Enkhuizen</b>
kadastrale aanduiding:	gemeente: Enkhuizen   sectie: D   nummer: 3876
architect:	Onbekend
bouwjaar:	Zomerhuis met erker gebouwd in de 18 <sup>e</sup> eeuw, uitgebreid tot stolpboerderij in 1879
oorspronkelijke functie:	Zomerhuis
huidige functie:	Woonstolp

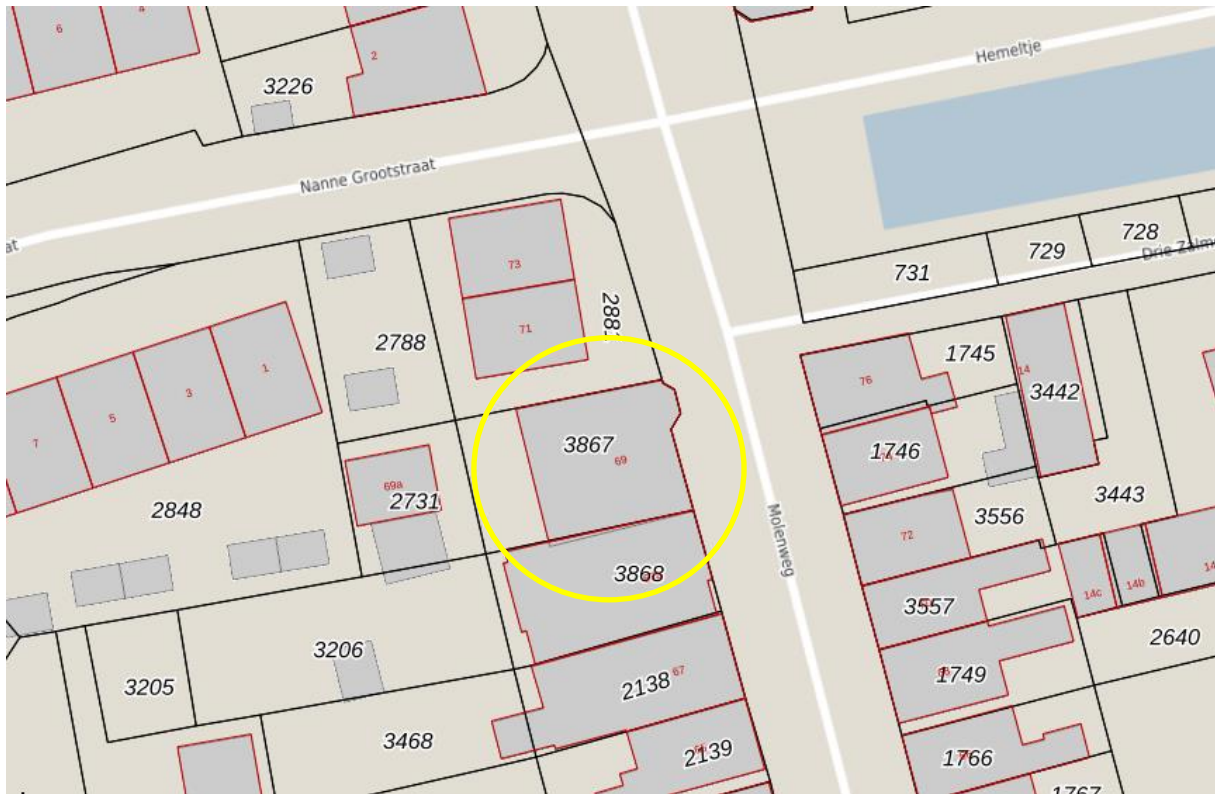
Afb. 2 - Kadastrale kaart. Molenweg 69 is geel omcirkeld.

Afbeelding 2 – bron: Kaartviewer Steunpunt Monumenten & Archeologie

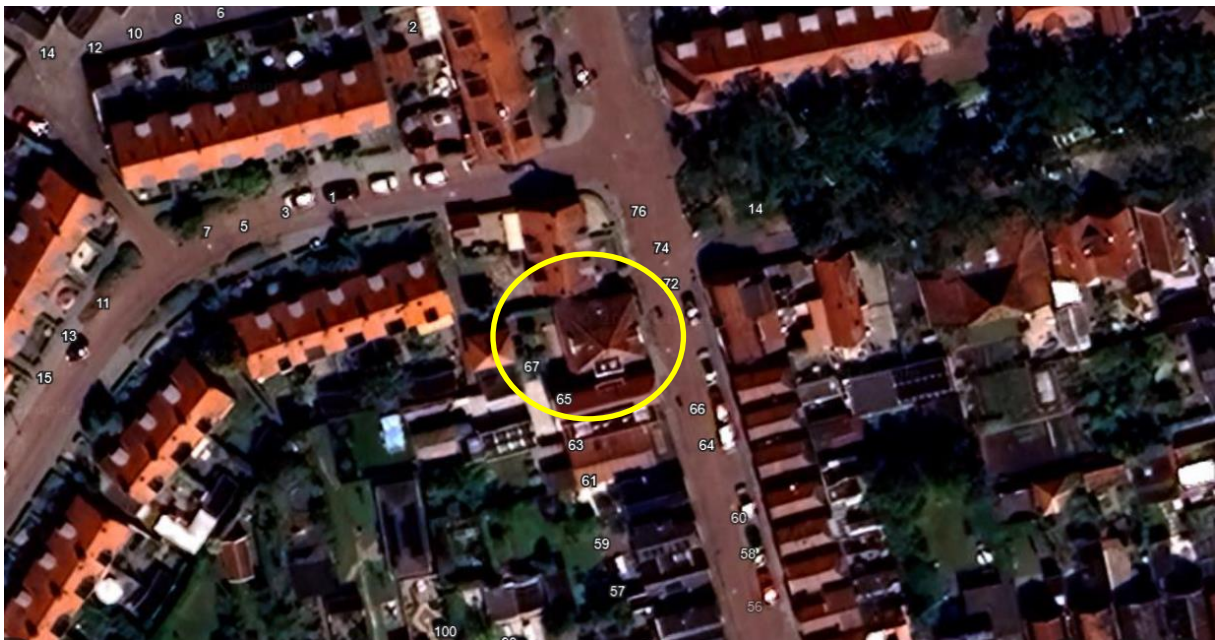
Afb. 3 - Luchtfoto situatie. Molenweg 69 is geel omcirkeld.

Afbeelding 3 – bron: Google Earth

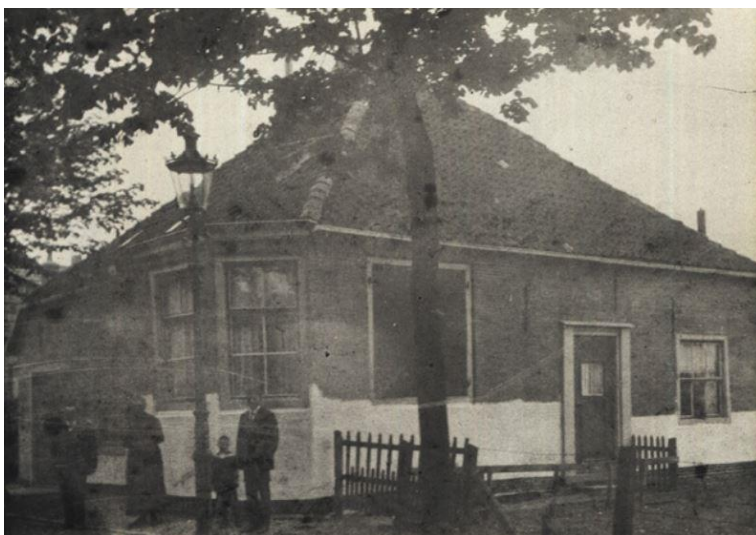
Afb. 4 – Historische foto van Molenweg 69 na vervanging van de houten zij- en achtergevel.

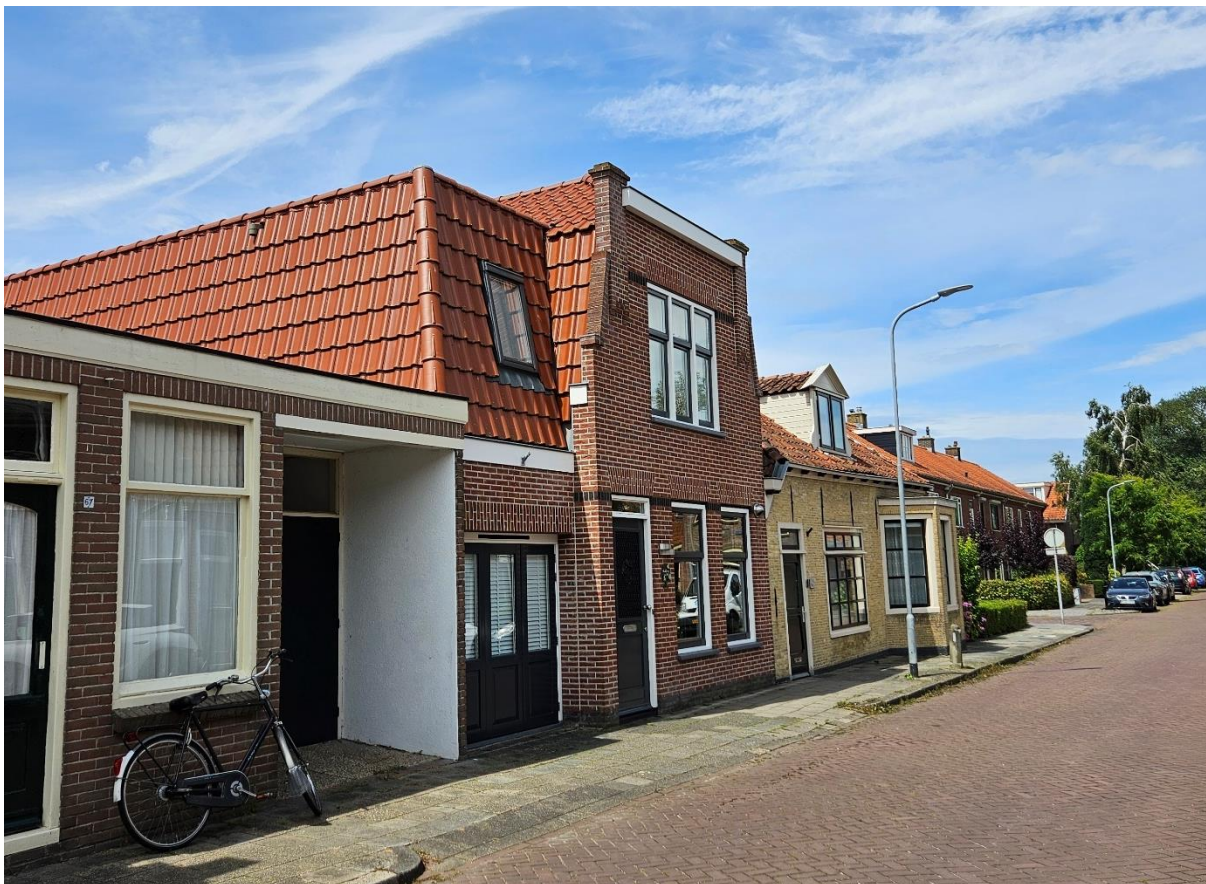
Molenweg 69 ligt nabij de kruising met de Drie Zalmen. De rooilijn van de naastgelegen panden (nr. 71 en nr. 73) wijkt af ten opzichte van de rooilijn van de stolp, omdat de naastgelegen panden aansluiten op de jaren '40/'50 uitbreidingswijk ten noorden en westen van Molenweg 69. Mede hierdoor is de stolpboerderij goed zichtbaar vanaf het noordelijke gedeelte van de Molenweg en ligt het – net zoals de in de historische situatie – in de zichtas van het Hemeltje.

Afb. 6 – Molenweg 69 en belendende panden. Op de foto is te zien hoe de rooilijn van de straat verspringt richting de jaren '40/ '50 wijk in het noorden.

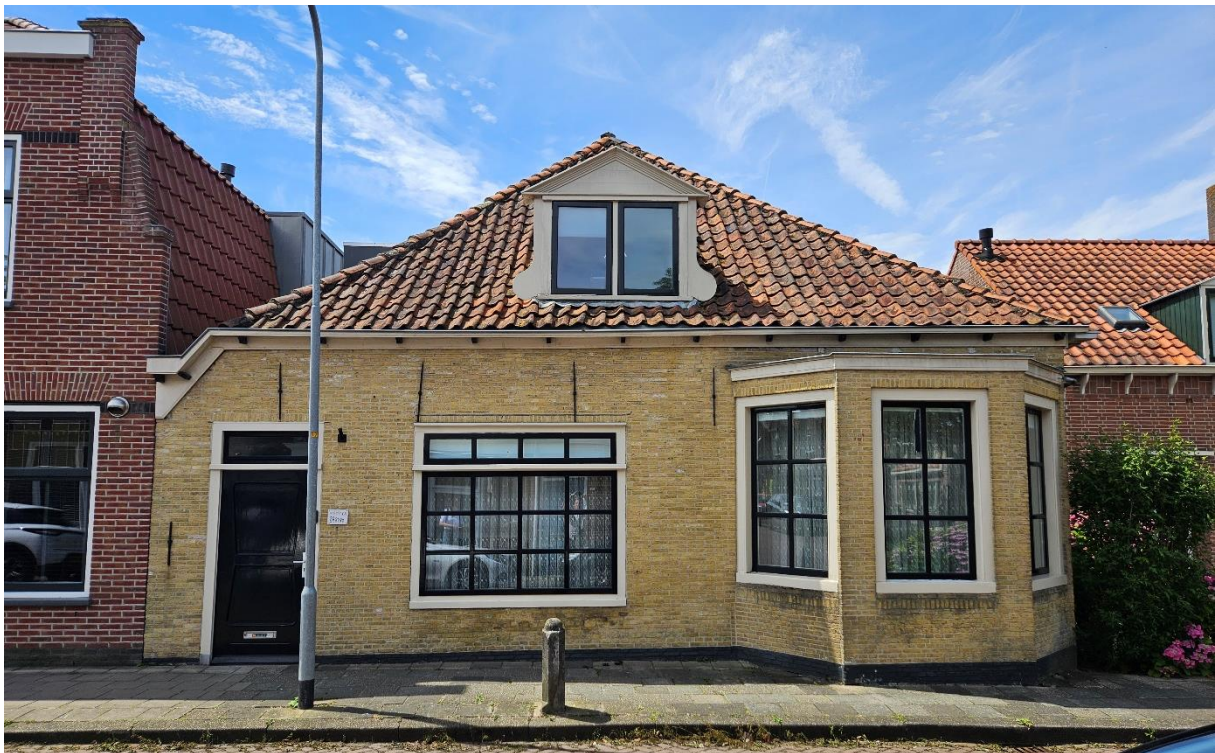
Afb. 7 – Voorgevel (oost)

De voorgevel bestaat van links naar rechts uit een entree deur, een raam en een erker. De entree heeft een houten kozijn op natuurstenen neuten en bevat een bovenlicht. De deur zelf is een dichte paneel deur. Links van de entree deur is het metselwerk in halfsteensverband aanwezig, rechts van de entree deur bevat het metselwerk een staand verband. Het kozijn naast de entree bestaat uit een twaalfruits indeling en bovenlicht, beide voorzien van dubbel glas. Tussen dit kozijn en de erker is gebruik gemaakt van een halfsteens metselverband. De erker bevat een staand metselwerkverband en in ieder gevelvlak is een rechthoekig kozijn aanwezig. De ramen bevatten een zesruits indeling en zijn voorzien van dubbel glas. De erker wordt beëindigd met een geprofileerde daklijst. Daarboven is de daklijst van de gehele voorgevel aanwezig, bestaande uit gootklossen en een gootlijst.

De kozijnen zijn voorzien van een rollaag aan de bovenzijde, en die in de erker bevatten ook een rollaag aan de onderzijde. Boven de entree deur en het middelste kozijn in de gevel zijn muurankers aanwezig. De daklijsten hebben een crèmewitte kleurstelling met donkergroene gootklossen.

De dakkapel in het voorgeveldakvlak is voorzien van twee openslaande ramen, met aan de bovenzijde een geprofileerde timpaan en aan weerszijde voorzien van houtsnijwerk. De zijwangen bevatten houten rabatdelen.

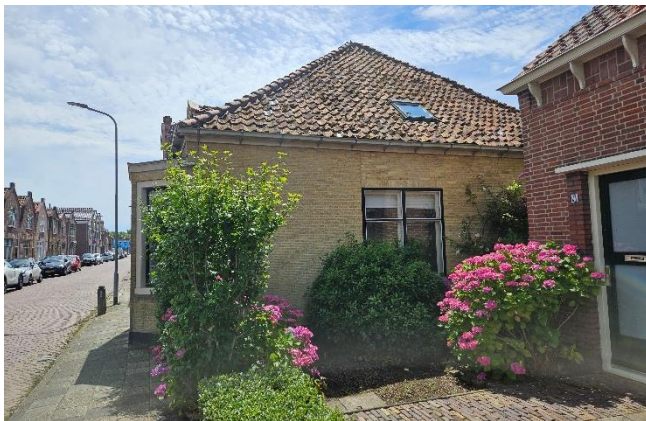
Afb. 8 – Rechter zijgevel (noord)

In het midden van de rechter zijgevel is een verticaal geled kozijn in een donkergroene kleurstelling aanwezig, voorzien van een horizontale en verticale tussenstijl. Boven het kozijn is een rollaag aanwezig. Links van het kozijn bevat het metselwerk een staand verband. Ter plaatse van het kozijn en rechts ervan is er sprake van metselwerk met een grotere gele steen ten opzichte van de voorgevel, uitgevoerd in halfsteens verband en een platvolle lichtgrijze voeg. De gevel wordt beëindigd met een mastgoot. Middenin het dakvlak is een dakraam aanwezig. Tevens is er bovenin het dakvlak een glooiing zichtbaar, vermoedelijk ter plaatse van het vierkant.

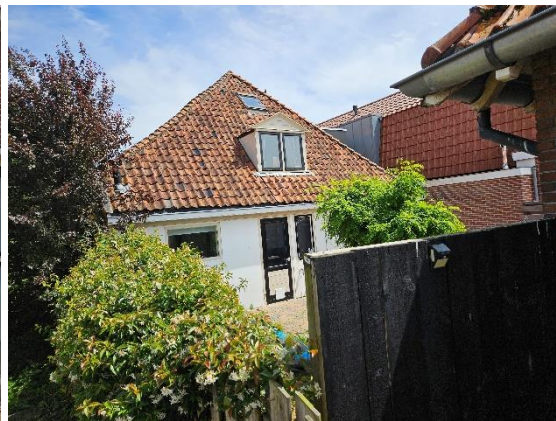
Afb. 9 – Achtergevel (west)

De gestucte achtergevel wordt beëindigd met een mastgoot, die lager is gelegen ten opzichte van de goot in de rechter zijgevel. In het midden van het dakvlak is een dakkapel aanwezig, voorzien van twee openslaande houten ramen, een timpaan en houten zijwangen. De dakkapel bevat een crèmewitte kleurstelling, en het raamhout heeft een donkergroene kleur. Boven de dakkapel is een dakraam aanwezig. Links bovenin het dakvlak is een glooiing zichtbaar, vermoedelijk ter plaatse van de houten vierkantconstructie.
