LANDHUIS 'KUILENBURG' VOGELENZANG

STRUCTUUR
 Het landhuis kuilenburg is een Gemeentelijk Monument en heeft een heldere en grotendeels intacte hoofdopzet met de vertrekken gegroepeerd rond een grote hal (begane grond) of rond de gang (verdieping).
 Er loopt een draagstructuur door het pand van oost naar west - als beëindiging van de kamers aan de noordzijde - en een tweede structuur als beëindiging van de kamers aan de zuidzijde. Aan de oostzijde is op de begane grond de entree met gang gesitueerd. Aan de westzijde van de begane grond en aan de oost- en westzijde op de verdieping zijn kleinere - secundaire- ruimten, zoals voorraadkelder, wasruimte en badkamers geplaatst.

RESTAURATIE

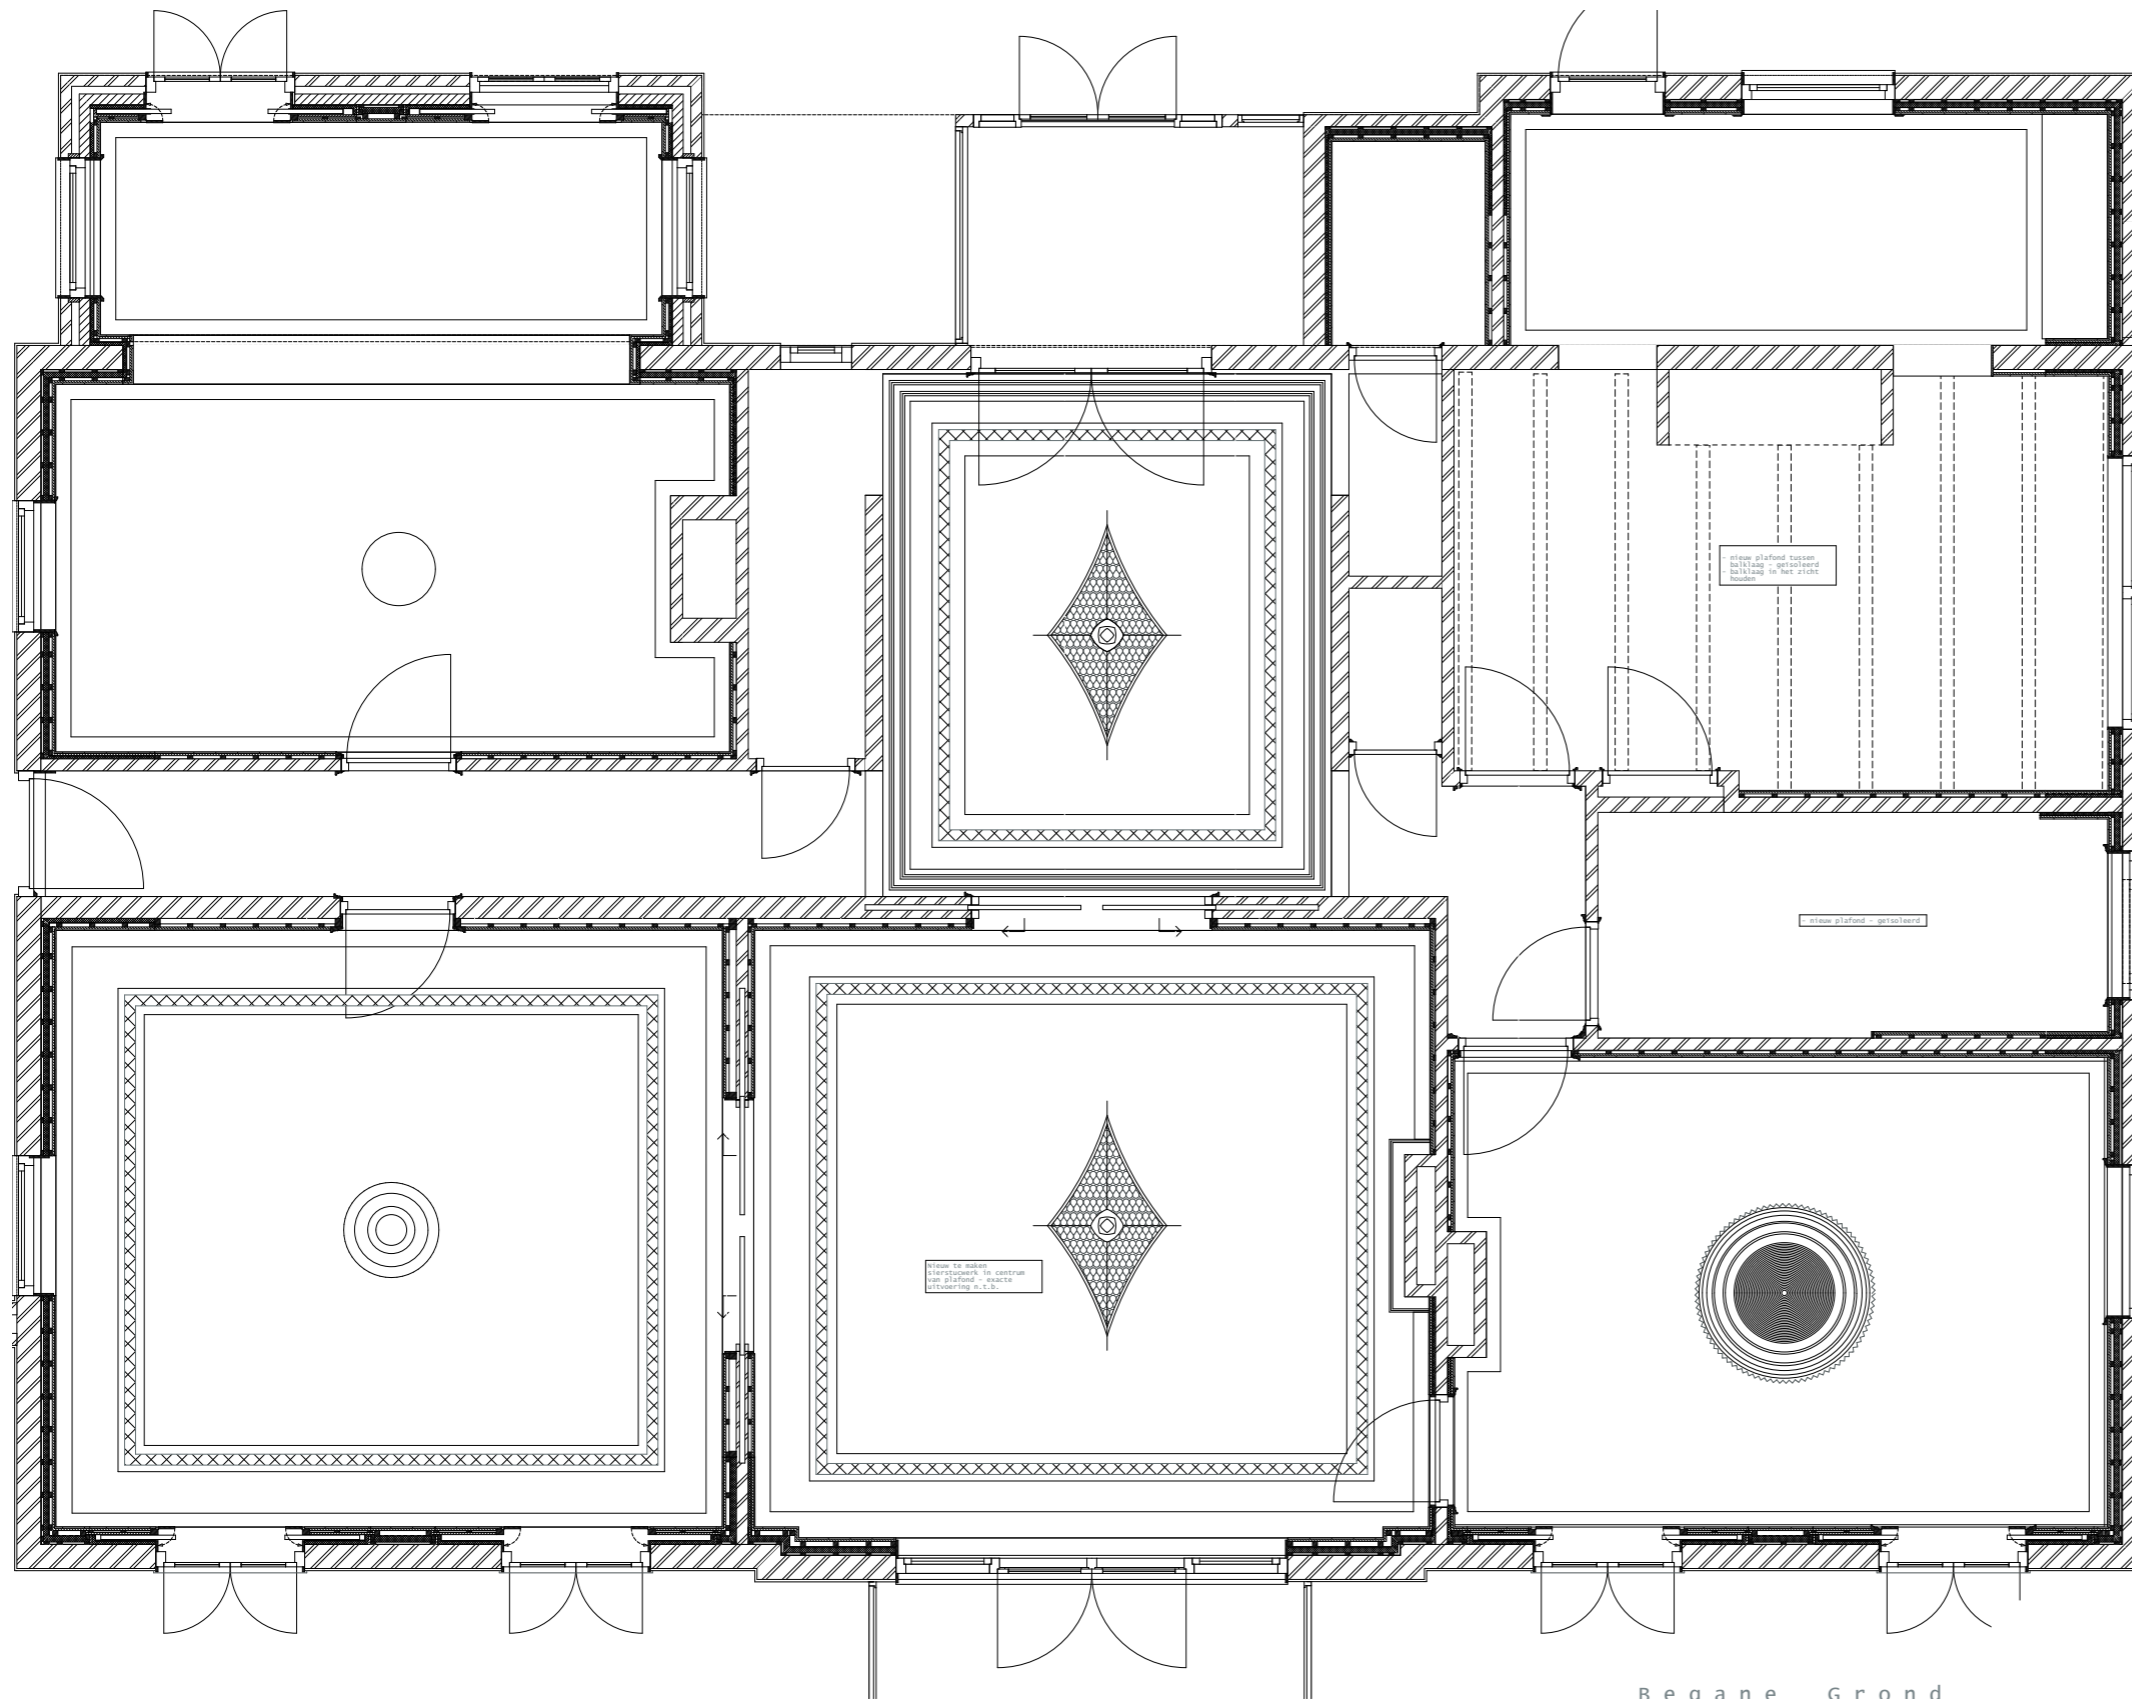
Bij aanvang van de bouw, toen voorzetwanden en aftimmeringen werden verwijderd, werd een groot aantal bouwkundige gebreken zichtbaar, die decennialang hadden voortbestaan. Lekkages waren door de voorzetwanden en aftimmeringen aan de binnenzijde steeds aan het oog onttrokken geweest. Door jarenlange inwatering vanuit de goten, en de met vocht verzadigde muren, waren de balk-koppen van de eerste verdiepingvloer verrot. Die kletsnatte muren verklaarden ook het gevoel van klamme koude, met name aan de oostzijde van het huis. Een stuc-specialist werd ingeschakeld die de cementgebonden en dampdichte stucafwerking van de buitenmuren verwijderde, zodat alle muren konden drogen. Dit was een voorwaarde voor het op de juiste wijze isoleren en afwerken van het huis. Bouwfouten werden zorgvuldig hersteld.

Voorgesteld werd vanwege de monumentale waarden de gevels van binnenuit niet te zwaar te isoleren ($R_c=2,5 \text{ m}^2\text{K/W}$) en de ramen te voorzien van isolerend-of gelaagd monumenten-glas ($U_g=2,4\text{W/m}^2\text{K}$). waar mogelijk werden isolatievlokken onder de begane grond vloer geblazen. Het dak werd van binnenuit geïsoleerd naar $R_c=3,5 \text{ m}^2\text{K/W}$. In de afwerking zijn voorzetwanden zoveel mogelijk hergebruikt of nieuw gemaakt. Diverse nieuwe dampdichte/dampdoorlatende/ winddichte en slimme folies reguleren of voorkomen vochttransport, maar dan op correcte wijze.
